Restauen el retaule de Santa Anna de la catedral de Tortosa, una de les joies de l'art barroc català

La intervenció, realitzada per encàrrec del Bisbat de Tortosa, ha durat quatre mesos i l'ha dut a terme un equip de cinc restauradors

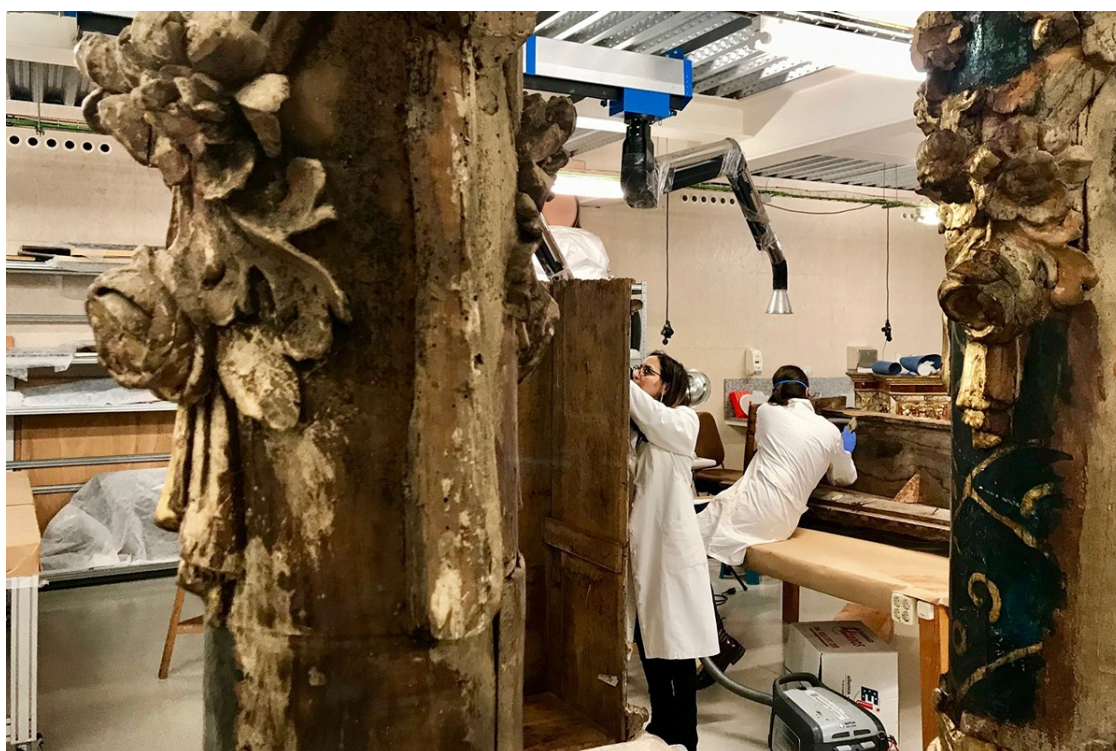
Equip de restauradors del Centre de Restauració de Béns Mobles de Catalunya treballant sobre el retaule | Cedida

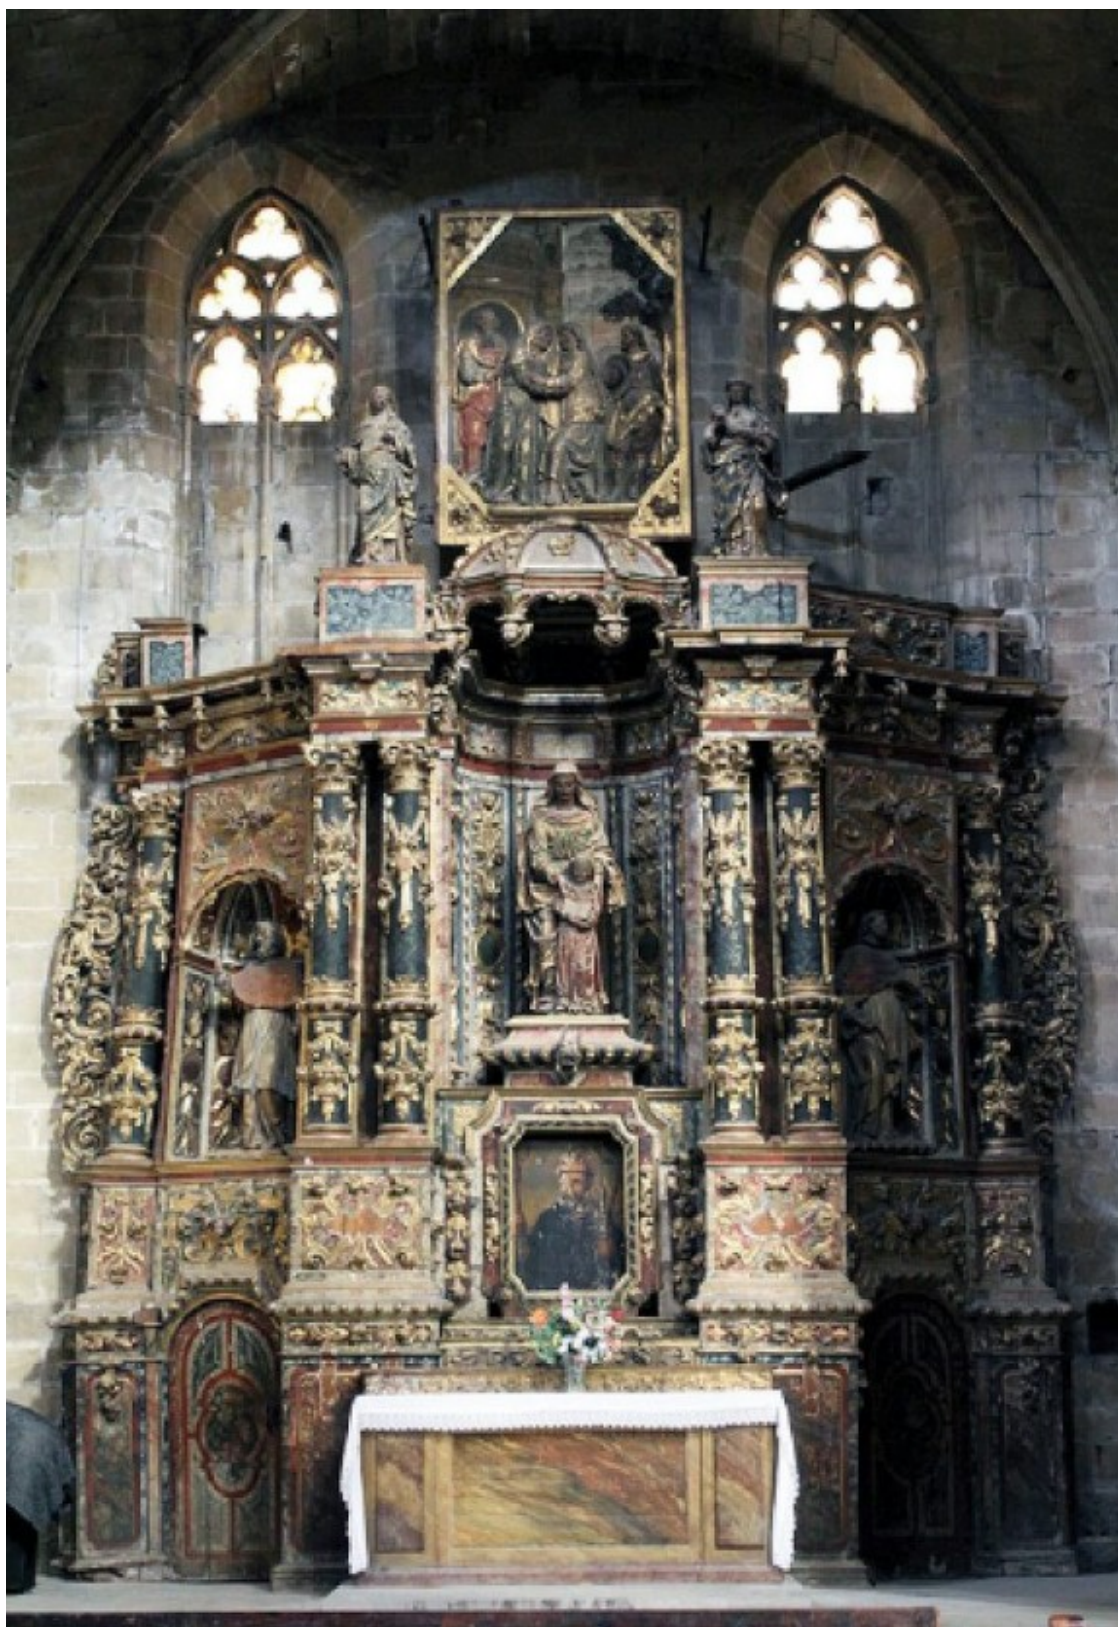
El retaule de Santa Anna abans de la restauració Foto: Cedida

Fins a l'estiu de 2018, el retaule de Santa Anna presentava greus problemes estructurals, que posaven en perill la seua integritat física, causats per diversos factors: l'envelliment dels materials, l'activitat dels insectes xilòfags i els factors antròpics. Esta patologia va provocar que el retaule presentés un desplom del lateral esquerre, que amenaçava amb un col·lapse imminent. Així, el CRBMC i el capítol de la catedral, van determinar conjuntament que era urgent i prioritari començar el treballs de conservació i restauració, amb el desmuntatge de tot el conjunt per restaurar-lo als tallers del CRBMC.

Per altra banda, les capes de preparació i la policromia i dauradura presentaven pèrdues, aixecaments i desplaçaments, sobretot a les parts en què la fusta havia tingut moviments. Quant a les capes de superfície, s'observaven nombroses repintades i importants esquitxos i regalims de cera de ciris i espelmes.

En general, el retaule presentava un aspecte fosc i ennegrit, producte dels vernissos oxidats i de les capes de pols i brutícia que s'havien dipositat a sobre de la seua superfície pictòrica.

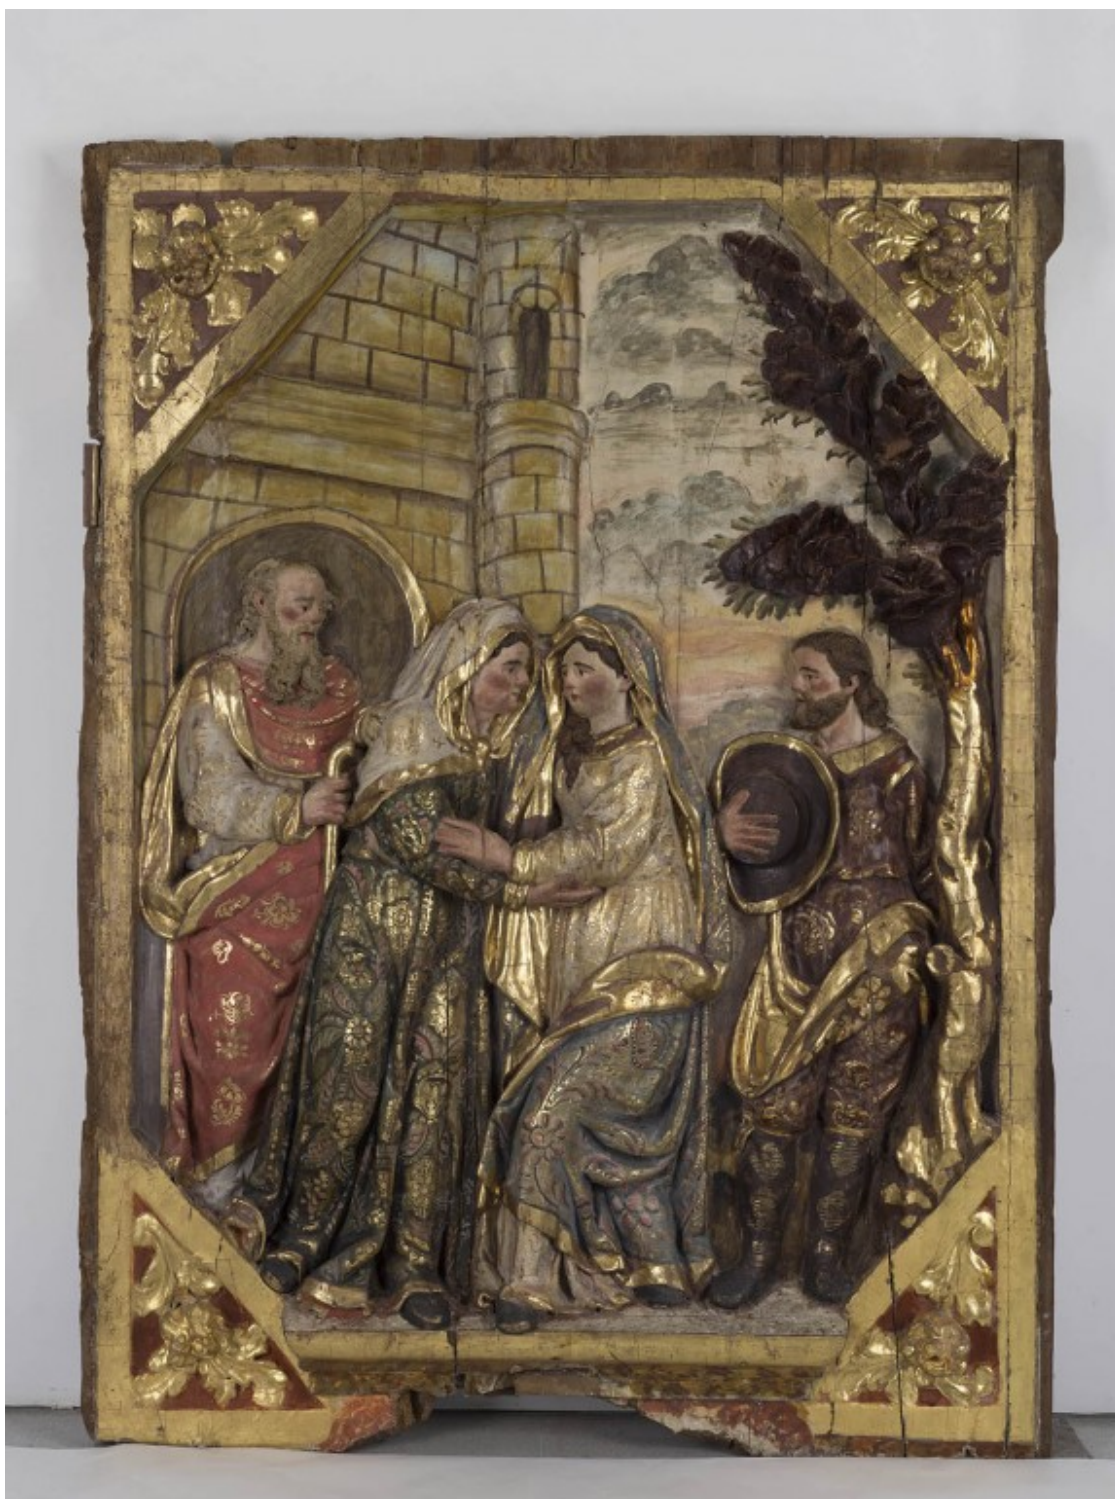
Relleu cimbal restaurat. Foto: Cedida

A partir de l'octubre del mateix any, i fins al febrer de 2019, es va dur a terme la primera fase de restauració d'una bona part de conjunt de peces del basament, del pis central i el gran relleu del cimbal. Estes peces es van desinsectar, i el suport de fusta es va consolidar i estabilitzar. Posteriorment, es va fer el procés de neteja per retirar els estrats de brutícia i els vernissos oxidats que s'havien anat acumulant al llarg dels segles i que amagaven els colors i brillantor originals. També es va dur a terme la fixació dels estrats pictòrics, que, en moltes àrees, es trobaven descohesionats i en perill de despenjament.

Finalment, es va aplicar una capa de vernís de protecció a totes les peces i es van retocar totes les pèrdues de policromia per minimitzar l'impacte visual i millorar-ne la lectura estètica. El criteri d'intervenció ha estat el més respectuós per a l'obra, però també, per a la seua història.

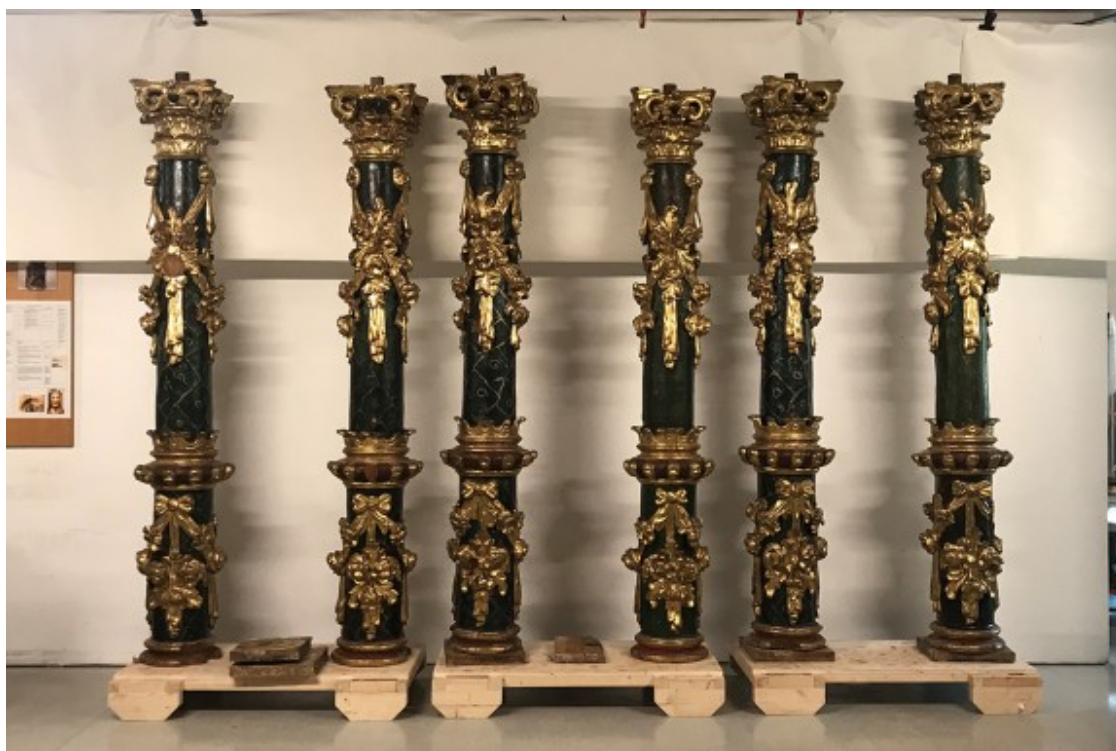
Columnes de retaule restaurades. Foto: Cedida
